场地现状图

兴 建 单 位	佛山市顺德区均安中心小学	工 程 号	
工 程 名 称	均安中心小学运动场改造工程	专 业	建 筑
图 纸 内 容	场地现状图	阶 段	施 工

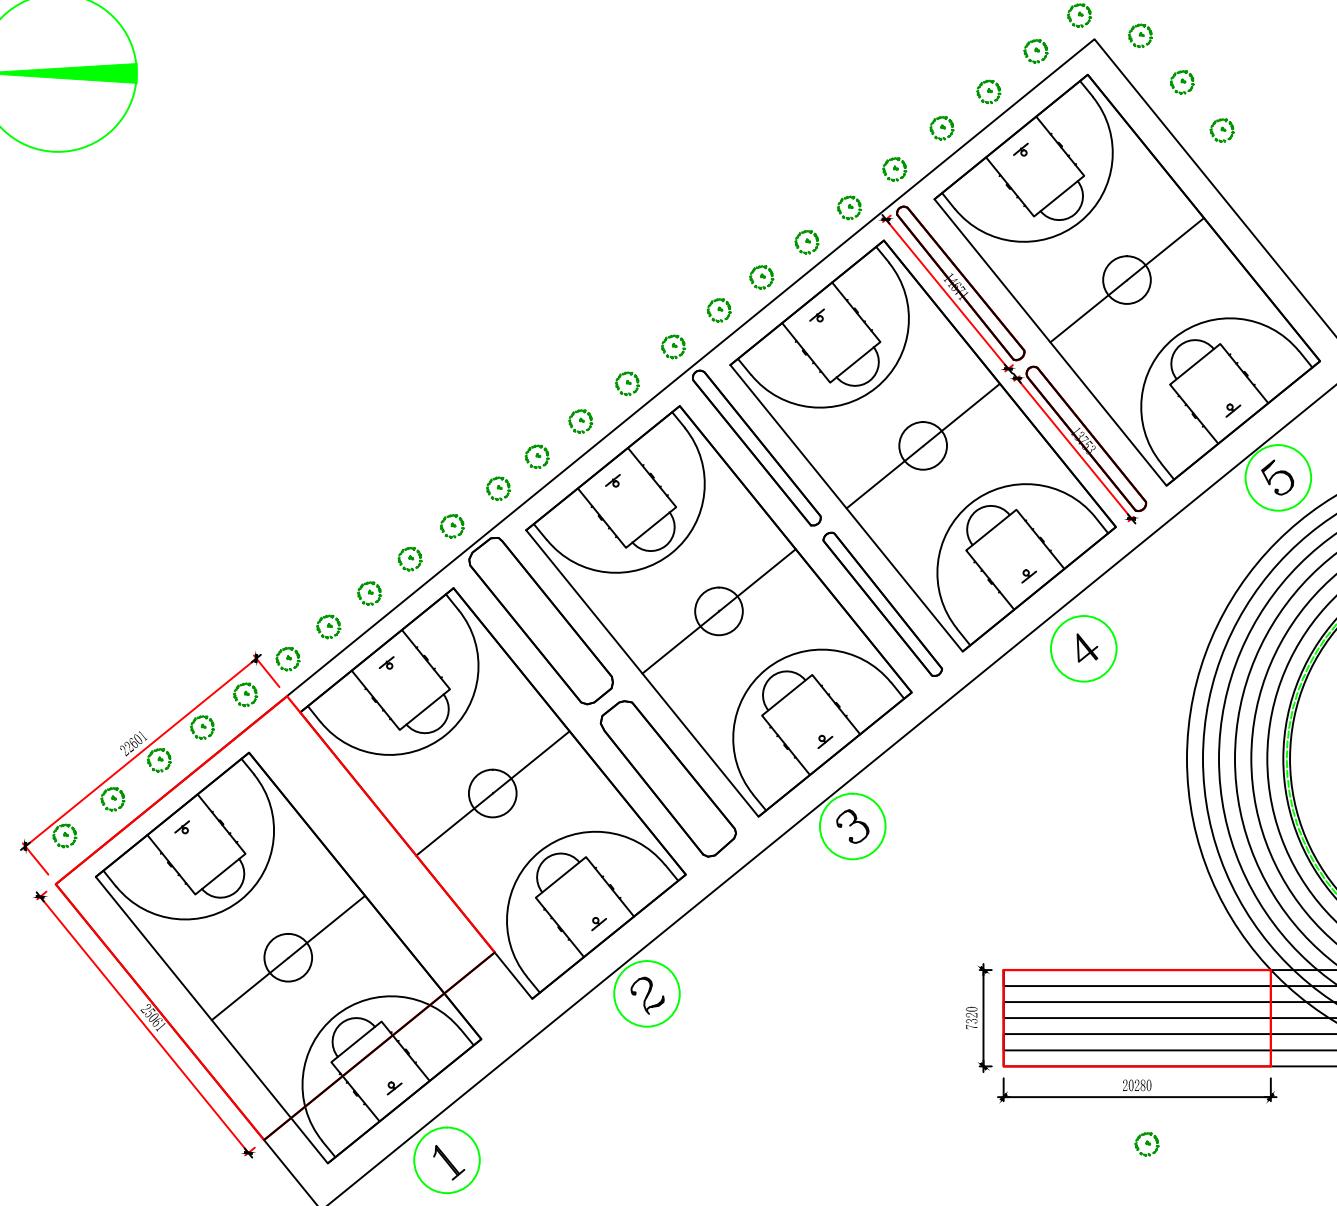
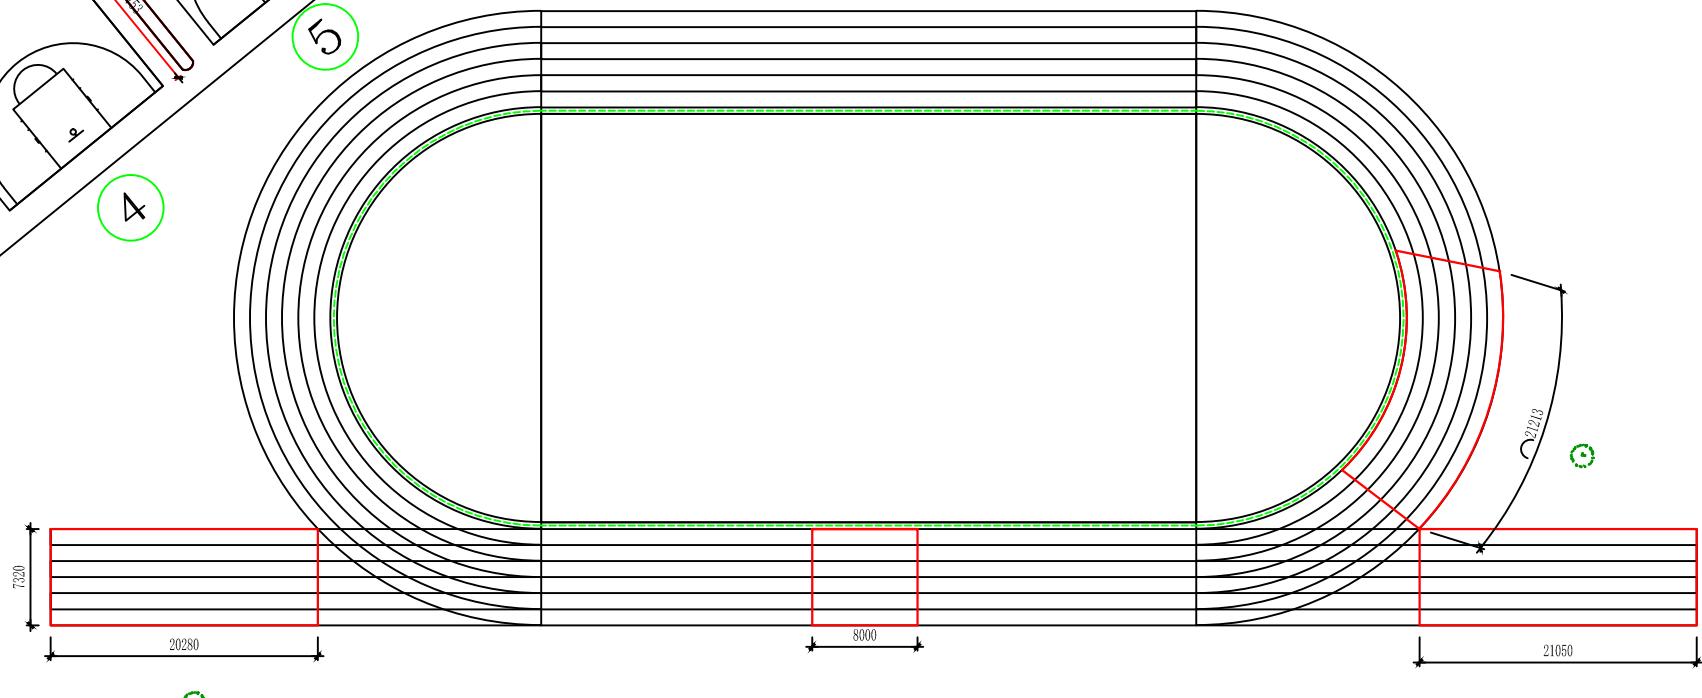
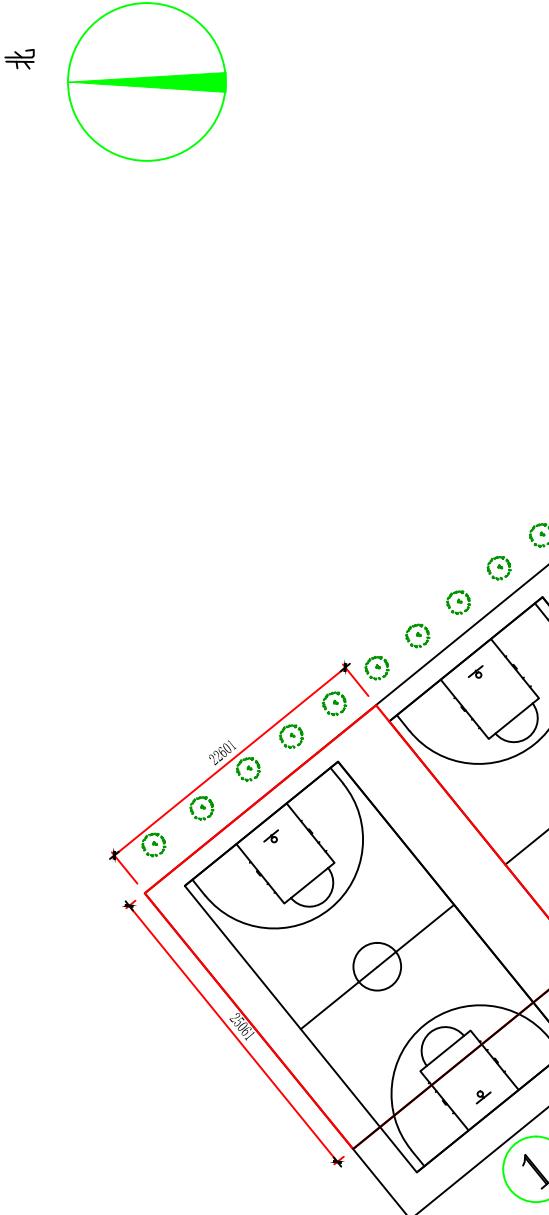
- 1、田径场跑道由于遭周边榕树破坏，导致跑道基础拱起，先需将拱起部分破除挖至跑道面-280mm处，并清除树根，破除面积为: 503.78m<sup>2</sup>；铲除跑道面层，铲除面积为: 2891.31m<sup>2</sup>
- 2、西北边一号篮球场由于场地下沉，先需将面层破除挖至篮球场面-1000mm处，破除面积为651.31m<sup>2</sup>；回填破除混凝土块，回填石粉；
- 3.、东南边拆除花基、并挖至篮球场面层-280mm处，挖除面积为: 28.3m<sup>2</sup>

—— 破除区域
